TILSTANDSRAPPORT BOLIG

Bygningsteknisk gjennomgang med
- verditakst

Jensahaugen 24, 5650 TYSSE

Gnr 34: Bnr 66
4623 SAMNANGER KOMMUNE
Hytte/fritidsbygg

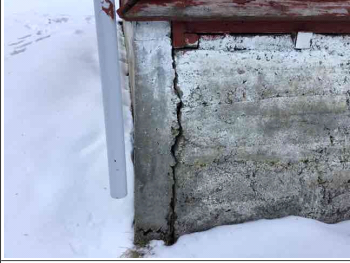
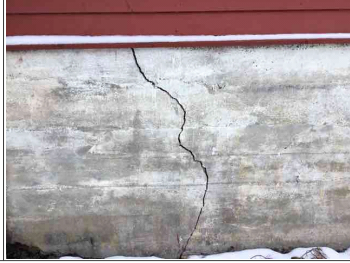
Sprekker på grunnmur.
Tilstandsvurdering/ tilstandsgrad:	Flere sprekker på grunnmur. Sprekker bør kartlegges og jevnlig kontrolleres for endringer for å følge med på setningsproblematikk. Modent for mindre utbedringer.	TG: 2 <input type="checkbox"/>
Drenering - Hytte		
Vurderingene gjelder fuksikring av grunnmur og aldriingssvekkelse av drenerør. Observasjonene er visuelle.		
Drenering		
Beskrivelse:	Utvendig drenering antatt med selvkultete masser.	
Utskifting/vedlikehold:	Normal tid før utskifting av drensssystem med drensledninger er 20 - 60 år. Normal tid før vedlikehold av drensledning er 1 - 5 år.	
Tilstandsvurdering/ tilstandsgrad:	Tilstandsgrad på grunn av alder og svekkelser over tid. Det var ikke vesentlig fuktinnsig via kjellermurer i kjeller. Virker å fungere til dagens bruk. Hvis grunnmur skal fores ut og kles innvendig må det etableres ny drenering først for å hindre fremtidig fuktproblematikk.	TG: 2 <input type="checkbox"/>

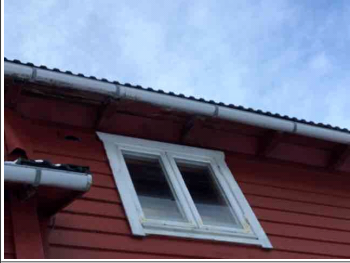
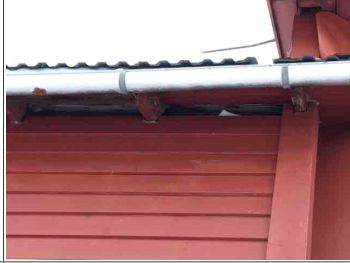
Igjentetting av kister. Ikke netting/sikring på lufting mot insekter/fugler i luftespalet.
Tilstandsvurdering/ tilstandsgrad:	Dagens boliger har tykkere isolasjon og mindre varmetap. Her bør energisparende tiltak på plass (bør isoleres ved skifte av kledning). Skjult konstruksjon. Ikke uvanlig å ha en del råte på bunnsviller og utsatte steder ved opp-åpning av konstruksjon.	TG: 2 <input type="checkbox"/>

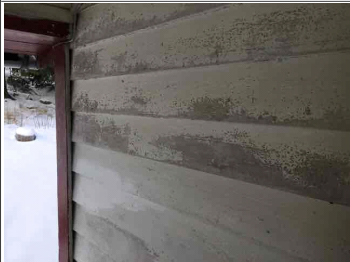
Algedannelse.

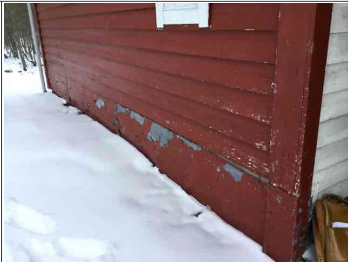
Midlertidig sikret kledning.

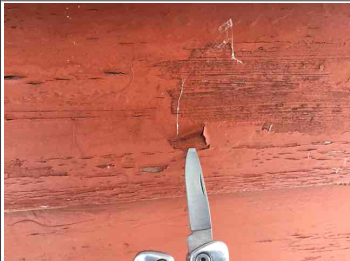
stikktagning kledning.	
Utskifting/vedlikehold:	Normal tid før maling av trekledning eller laft, malt er 6 - 12 år.	
Tilstandsvurdering/ tilstandsgrad:	Kledning har malingsslitasje og synlig tre flere steder. Det kan resultere i nedsatt tiltenkt levetid og kledning bør behandles/males snarest. Vi har forstått at det er planlagt videre utskiftninger på kledning. Det var felt med platet midlertidig tetting ved inngang. Eldre kledning hadde kun 2-3 mm innsig ved kontrollerte steder og kan ennå ha lang levetid om den behandles. Noen detaljer som vannbord og utsatte steder på vindskier og lignende bør uansett oppgraderes.	TG: 2

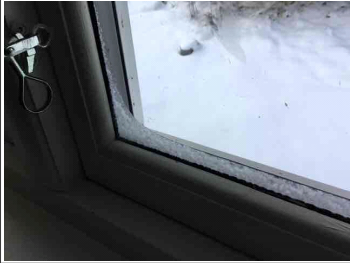
Kondensering på vinduer innvendig.

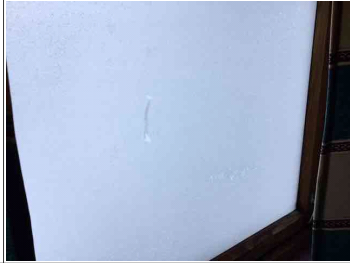
Frost på innvendig glass i loft.
Utskifting/vedlikehold:	Normal tid før utskifting av trevindu er 20 - 60 år. Normal tid før kontroll og justering av vinduer, hengslede er 2 - 8 år.		
Tilstandsvurdering/ tilstandsgrad:	Det må forventes at eldre vinduers levetid begynner å bli utgått. Fuktmerker i karm registrert. Pga lite varme i bygget ble det registrert at det slår seg på innvendig glass. Det som resultat at det er oppsprekking på innvendig maling/behandling også på nyere vinduer. Vi funksjonstestet ikke vinduer på befaringen.		
			TG: 2

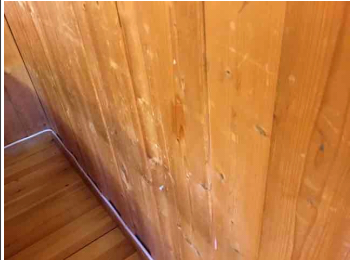
Fuktmerker (eldre).

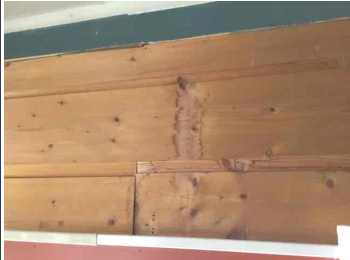
Eldre fuktmerker.

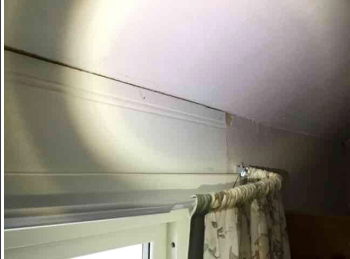
Utskifting/vedlikehold:	Normal tid før maling av papirtapet, malt er 8 - 16 år.		
Tilstandsvurdering/ tilstandsgrad:	Generell bruk-slitasje. Modent for flikk/malingsarbeider.		TG: 2

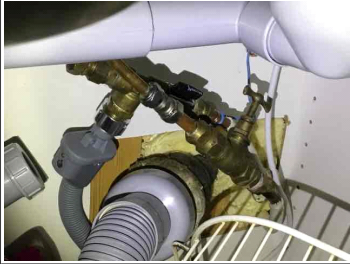
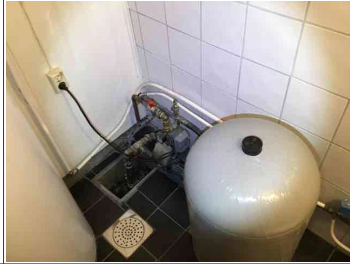
Vann inntak.
Tilstandsvurdering/ tilstandsgrad:	Vann og avløpsrør fra byggeår. Rørnett nærmer seg modent for oppgradering.		TG: 2

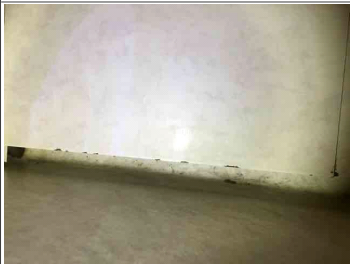
Slitasje i våtrom.

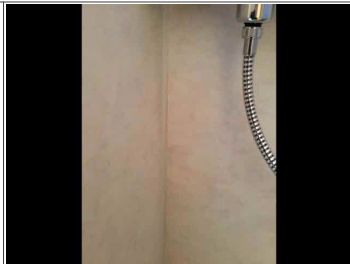
Glippe mellom plate og hjørne (utett tettesjikt).

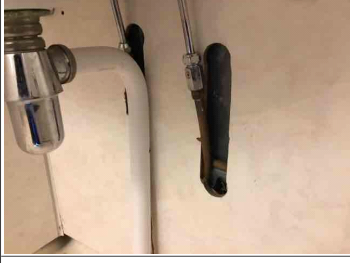
Plast bak våtromsplater og sannsynlig fuktproblemtikk pga. dobbelt tettesjikt.

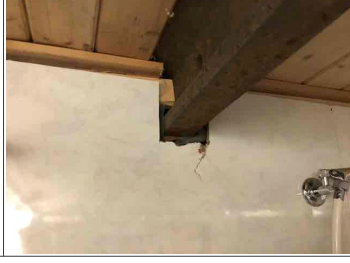
Bad. Rusten bjelke som bør behandles.
Tilstandsvurdering/ tilstandsgrad:	Kvaliteter er eldre og virker å være utgått. Det er utettheter i tettesjikt i overgang til himlinger. Slitasje på plater. Badene er på overtid og er moden for å oppgraderes.		TG: 3

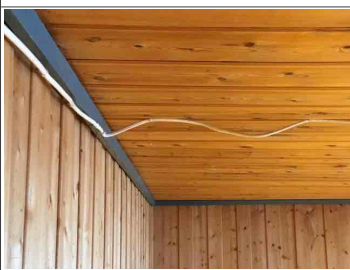
Løs ledningsnett.

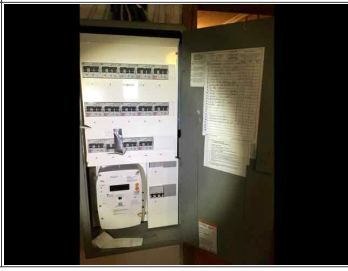
Sikringskap. Kurs med tape kun av praktiske årsaker.

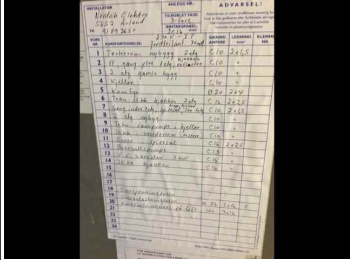
Kursanvisning.
Tilstandsvurdering/ tilstandsgrad:	Tilstandsgrad på grunn av alder. Det er registrert løstnet innfestning av ledningsnett. Mange kontakter virker ujordet i støpsel. Det er behov for oppgraderinger iht. dagens krav og kapasitet. Vi har ikke funksjonstestet anlegget (kun enkel visuell kontroll/kommentar). Nyere oppgraderinger krever samsvarserklæring. Denne er ikke framlagt. På generelt grunnlag anbefales en el-sjekk. Vi har ikke vurdert anlegget (annet enn lett iøyenfallende feil) da dette krever egen autorisasjon. TG: 2
